VERBALE DI SOPRALLUOGO

effettuato in data 30/11/2023

- Campo di calcio ubicato in : **Comune di Piegaro**
- Via: **Roma- Loc. Pietrafitta - Prov. Perugia**
- Ente Proprietario: **Comune di Piegaro**
- Soggetto Gestore Impianto: **U.S.D. PIETRAFITTA**
- Tipologia di Contratto: **Convenzione con la Società Sportiva**
- Società che Utilizzano l'Impianto: **U.S.D. PIETRAFITTA**

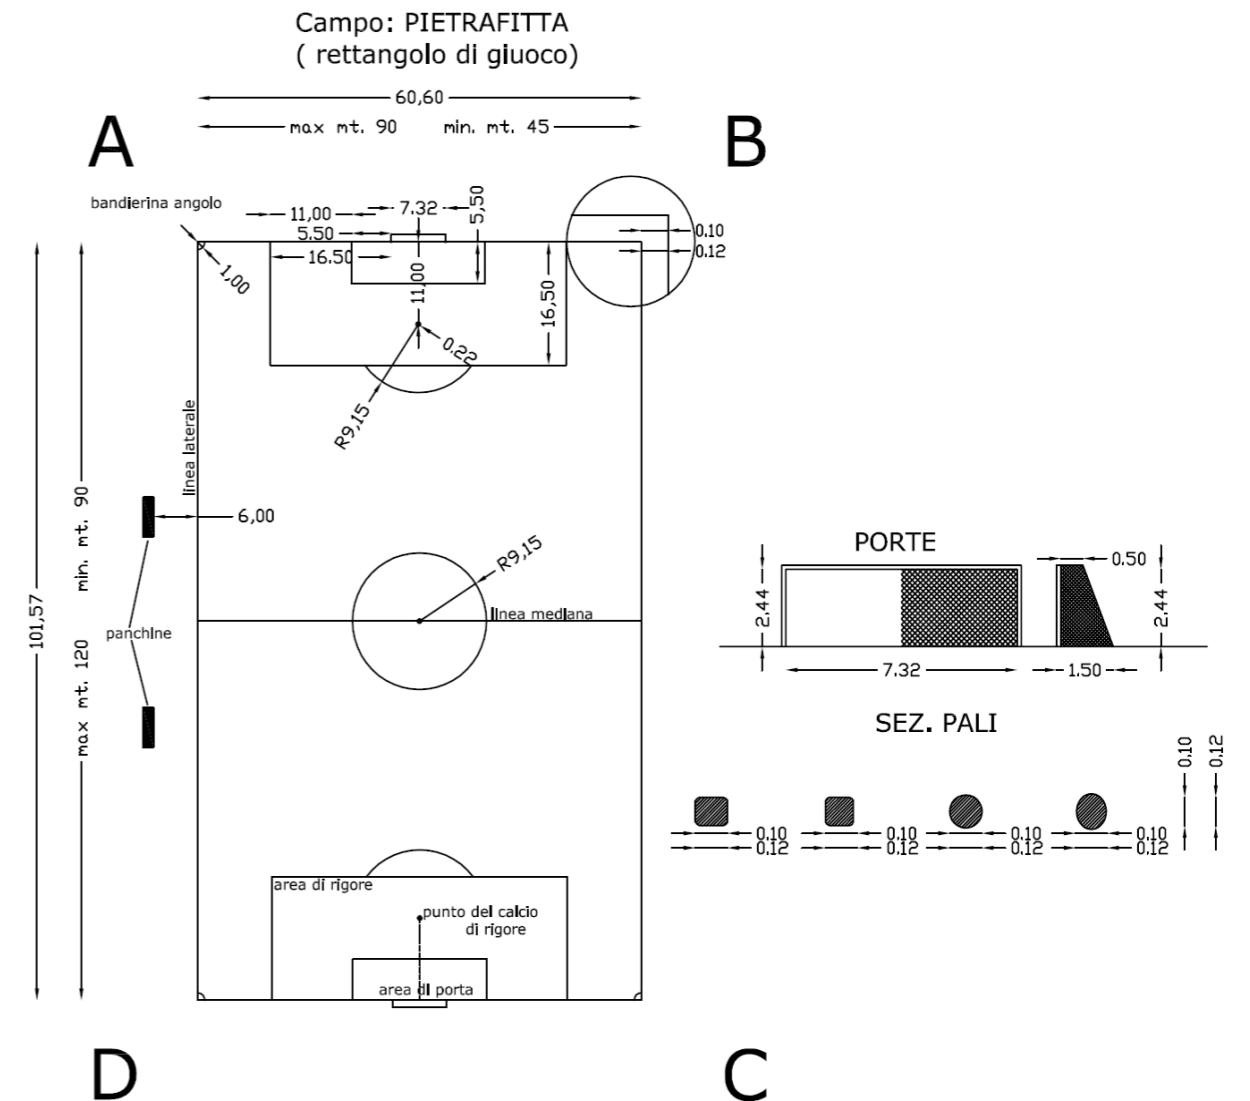
9) TAVOLE ILLUSTRATIVE:

- a) rettangolo di giuoco: lunghezza mt. **101.60** ; larghezza mt **60.60** ;

nord (lato corto) **mt 25.00/35.00**; est (lato lungo) **mt 15.00/18.00**;

sud(lato corto) **mt 30.00/40.00**; ovest (lato lungo) **mt 10.70/11.00**;
