COMITATO REGIONALE UMBRIA VERBALE DI SOPRALLUOGO

effettuato in data 13.10.2023

- Campo di calcio ubicato in Gualdo Tadino
- Via Flaminia - Prov. Perugia
- Enti Proprietari:-Comune di Gualdo Tadino
- Soggetto Gestore Impianto: **Comune di Gualdo Tadino in proprio**
- Tipologia di Contratto: **Convenzione tra Comune e Società sportive;(di cui sotto):**
- Società che Utilizzano l'Impianto:**GualdoCasacastalda, Cerqueto,Gualdo Woman e Football Club Gualdo**

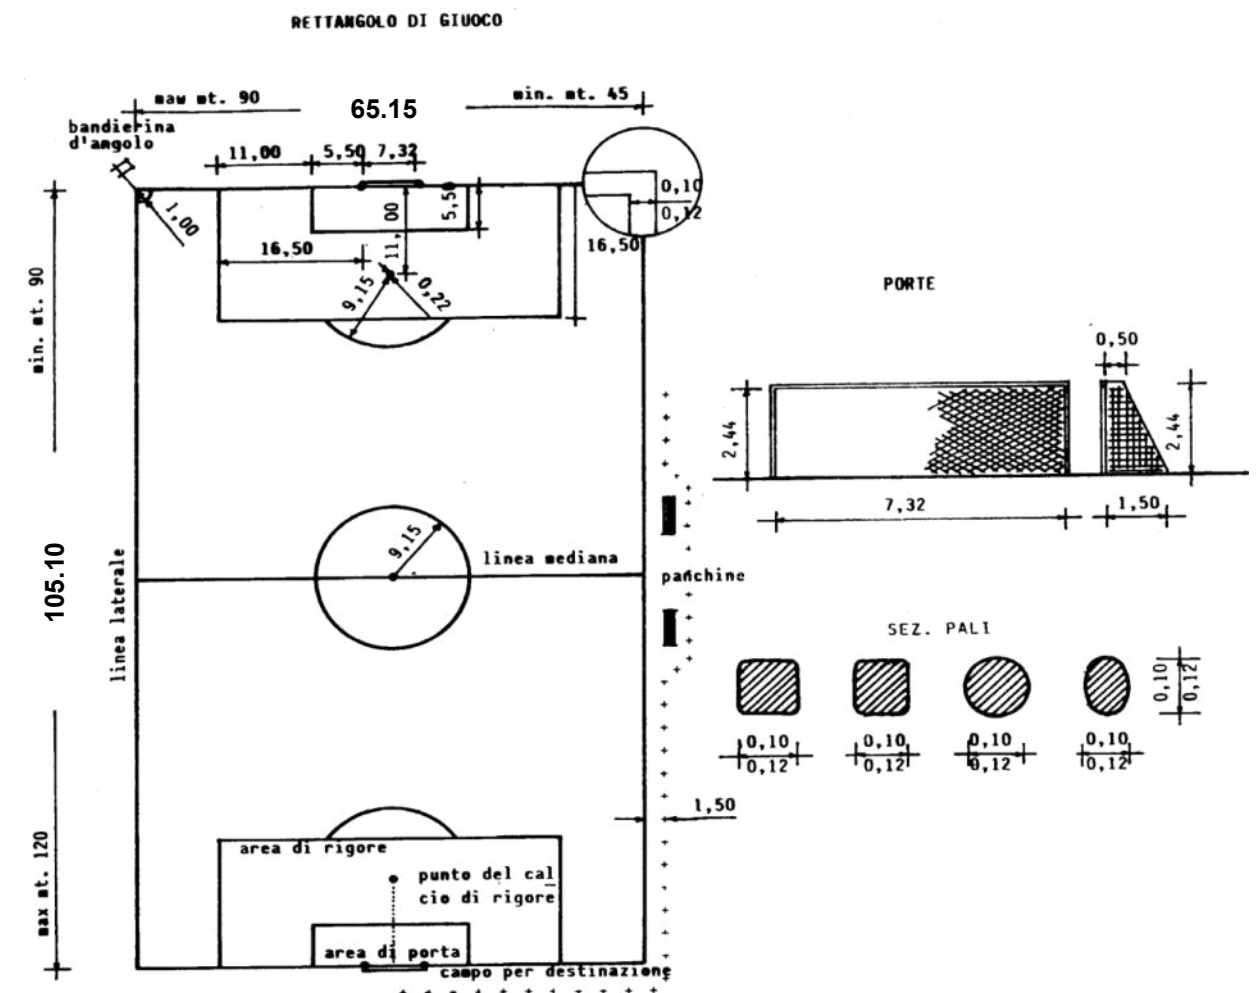
9) TAVOLE ILLUSTRATIVE:

- a) rettangolo di giuoco: lunghezza mt. **105,10**; larghezza mt **65,15**;

nord (lato lungo) **mt 15,00**; (*) est (lato corto) **mt 35,00**; (*)

sud (lato lungo) **mt 15,00**;(*) ovest (lato corto) **mt 60,00**;
